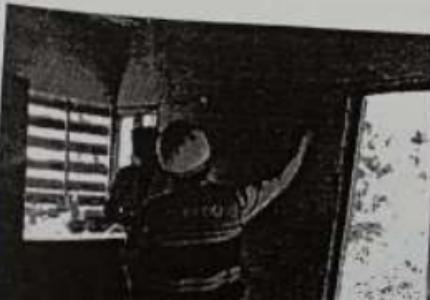
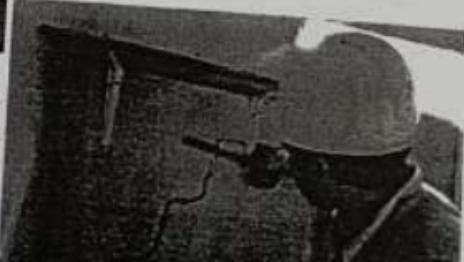
La velocidad máxima de las partículas registrada fue de 0.1300 in/s con una frecuencia correspondiente de 13.4 Hz. La sobrepresión máxima del aire registrada fue de 127.9 dBL. Estos datos indican que las vibraciones generadas por las voladuras se mantuvieron dentro de los límites seguros establecidos por las normativas internacionales, como DIN 4150 y USBM RI 8507.
